# BULLETIN

# BULLETIN 01 / 2015

## LA FAÇADE EN CÉRAMIQUE DE LA PHARMACIE DAVOINE (ANCIENNEMENT MILET) À BINCHE: RESTAURATION ET ÉTUDE DES MATÉRIAUX DE RETOUCHE.

### DE KERAMIEKGEVEL VAN DE APOTHEEK DAVOINE (VOORHEEN MILET) TE BINCHE: RESTAURATIE EN STUDIE VAN DE RETOUCHEMATERIALEN.

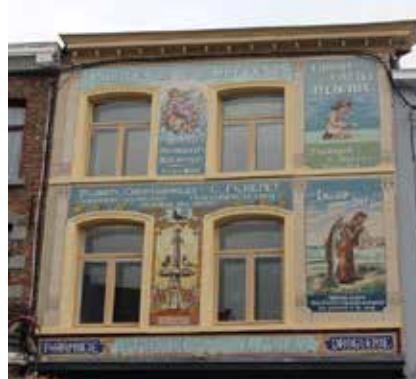
Fig. 2 : Vue actuelle de la façade (après restauration) / Huidig uitzicht van de gevel na restauratie.

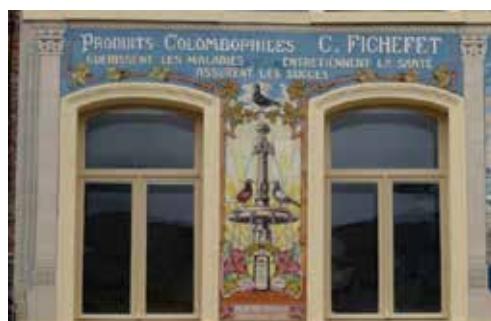
Fig. 3 : Premier étage, côté gauche (après restauration) / Linkerkant van de eerste verdieping, na restauratie.

Les deux étages sont recouverts de divers panneaux publicitaires, séparés par de fausses colonnes. Le premier étage, côté gauche, nous montre une fontaine entourée de pigeons, publicité pour les « PRODUITS COLOMBOPHILES C. FICHEFET » qui, comme indiqué, « ENTRETIENNENT LA SANTÉ » et « ASSURENT LES SUCCES » (fig. 3). Sous cette zone, on peut lire le nom du fabricant « HELMAN : BRUXELLES : CÉRAMIQUES D'ART », entouré de fleurs de style Art Nouveau (fig. 4).

De twee verdiepingen zijn bekleed met verschillende reclamepannen, van elkaar gescheiden door pseudo-zuilen. De eerste verdieping, aan de linkerkant, toont een fontein met duiven als reclame voor: « PRODUITS COLOMBOPHILES C. FICHEFET » met de vermelding « ENTRETIENNENT LA SANTÉ » et « ASSURENT LES SUCCES » (fig. 3). Onder deze zone is de naam van de fabrikant « HELMAN : BRUXELLES : CÉRAMIQUES D'ART » omgeven met bloemen in art nouveau stijl (fig.4).

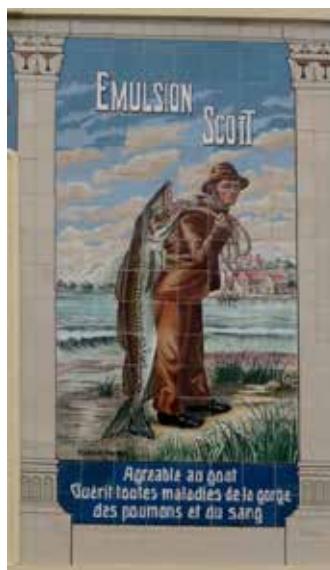
Fig. 5 : Premier étage, côté droit (après restauration) / Rechterkant van de eerste verdieping na restauratie.

Côté droit, se trouve une annonce pour la célèbre huile de foie de morue « EMULSION SCOTT » (fig. 5). L'image de ce pêcheur tenant sur son dos un gigantesque poisson a été maintes fois reproduite par la firme norvégienne sur divers supports. On connaît trois autres versions similaires de ce panneau en céramique réalisées par Helman. L'une, aujourd'hui disparue, se trouvait sur la façade d'une pharmacie à Gand, une autre, qui était autrefois sur une des façades d'une pharmacie à Poperinge, appartient maintenant à une collection privée, la troisième est actuellement aux Etats-Unis.

Aan de rechterkant bevindt zich een advertentie voor de gekende levertraan « EMULSION SCOTT » (fig. 5). Het beeld van de visser die op zijn rug een enorme vis draagt, werd door de Noorse firma op verschillende dragers vele malen gereproduceerd. Van dit tegeltableau van Helman zijn drie gelijkaardige versies bekend. Een thans verdwenen versie versierde de gevel van een apotheek in Gent. Een tweede, afkomstig van de gevel van een apotheek in Poperinge, is nu privé bezit. Het derde paneel bevindt zich thans in de Verenigde Staten.

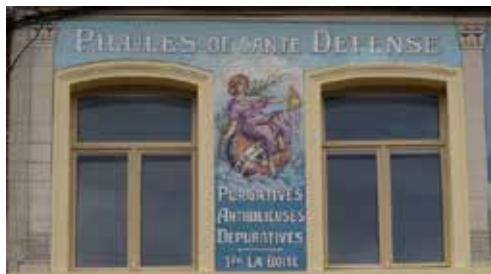
Fig. 6 : Second étage, côté gauche (après restauration) / Linkerkant van de tweede verdieping na restauratie.

Au second étage, on peut voir une figure féminine allégorique tenant une corne d'abondance d'où sortent les « PILULES DE SANTÉ DEFENSE » fabriquées par Em. Defense, pharmacien-chimiste (fig. 6). « Purgatives » « Antibilieuses » « Dépuratives », ces pilules sont vendues au prix démocratique de « 1 Fr La Boite ».

Op de tweede verdieping zien we een allégorische vrouwenfiguur met een hoorn des overvloeds waaruit de « PILULES DE SANTÉ DEFENSE » komen. Deze pillen werden gefabriceerd door apotheker-chemicus Em. Defense (fig. 6). Pillen zoals « Purgatives » « Antibilieuses » en « Dépuratives » waren te koop voor de democratische prijs van « 1 Fr La Boite ».

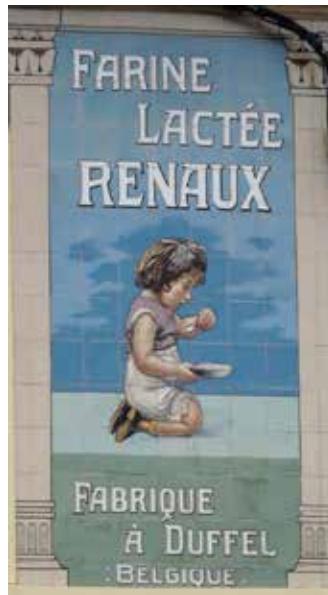
Fig. 7 : Second étage, côté droit (après restauration) / Rechterkant van de tweede verdieping na restauratie.

Enfin, le dernier panneau, côté droit, nous montre une jeune fille agenouillée prenant une cuillère de « FARINE LACTÉE RENAUD » dont la fabrique se situait à Duffel (fig. 7).

Ten slotte presenteert het laatste paneel aan de rechterzijde een klein knielend meisje dat een lepel met « FARINE LACTÉE RENAUD » neemt en waarvan de fabriek zich te Duffel bevond (fig. 7).

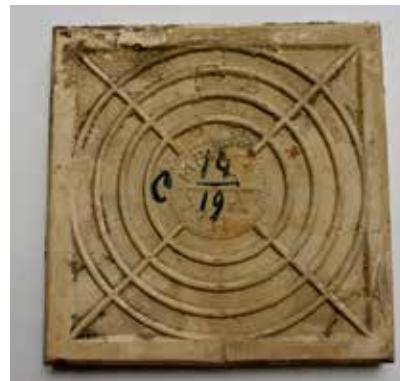
Fig. 8 : Marque du fabricant au revers / Stempel van de fabrikant op de achterzijde. (Photo/foto © G. Bussienne)

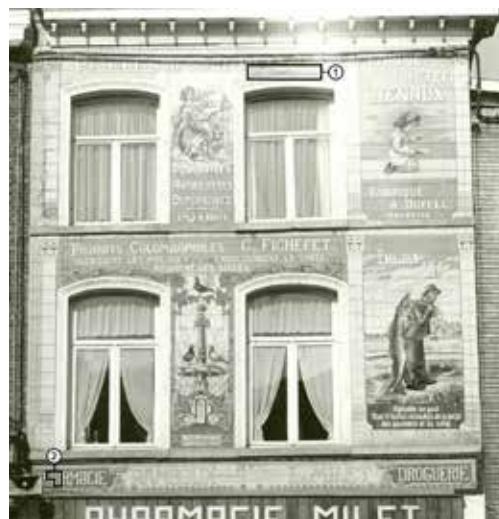
Fig. 9 : Archives de l'Inventaire du Patrimoine Monumental de la Belgique, province de Hainaut, arrondissement de Thuin, 1983 (détail) / Archieven van de inventaris van het monumentaal erfgoed van België, Provincie Henegouwen, Thuin, 1983 (detail).

Dans le haut de la façade, plusieurs carreaux étaient manquants, probablement en raison d'une détérioration du mortier de pose due à des infiltrations d'eau successives. On remarque, sur une photo des Archives de Thuin de 1983, que cinq carreaux avaient déjà disparus (dans le bas du mot « DEFENSE ») (fig. 9 - cadre 1). Cette zone lacunaire avait été comblée de ciment (fig. 10). Deux de ces carreaux n'ont pas été conservés. D'autres carreaux menaçant de tomber (4 dans le haut de « DEFENSE » et 2 dans le coin supérieur gauche de la façade) avaient été déposés par des pompiers peu de temps avant que la façade ne soit bâchée en

In het bovengedeelte van de gevel ontbraken meerdere tegels, waarschijnlijk door verwering van de legmortel vanwege opeenvolgende waterinfiltraties. Op een foto van 1983 uit het archief van Thuin is te zien dat er toen al vijf tegels ontbraken (in het onderste gedeelte van het woord « DEFENSE ») (fig. 9 - kader 1). De lacune was ingevuld met cement en twee tegels zijn niet bewaard gebleven (fig. 10). Enkele tegels, die dreigden om los te komen (vier in het bovengedeelte van « DEFENSE » en twee in de linkerbovenhoek van

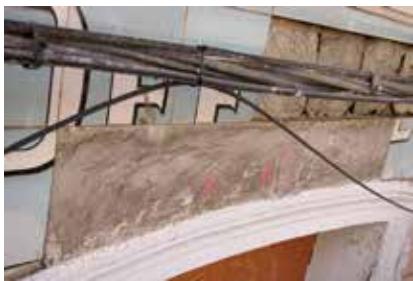
Fig. 10 : Carreaux manquants dans le mot « Defense » / Ontbrekende tegel in het woord « Defense ». (Photo/foto © G. Bussienne)

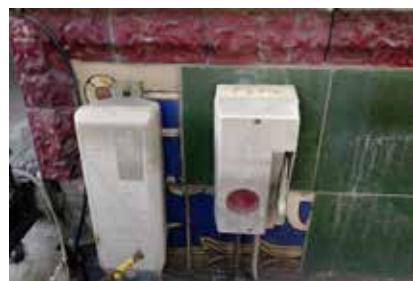
Fig. 11 : Carreaux unis ayant servi au remplacement de carreaux manquants / Effen tegels gebruikt als vervanging van de ontbrekende tegels. (Photo/foto © G. Bussienne)

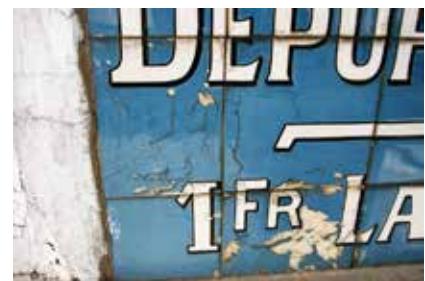
Fig. 12 : Fissures, pertes de matière et d'émail / Barsten en materiaalverlies. (Photo/foto © G. Bussienne)

A de nombreux endroits sur la façade se trouvaient des fissures, cassures, pertes de matière et d'émail et des soulèvements (fig. 12). La partie haute de la façade était moins altérée, probablement grâce à la corniche qui la protège de la pluie.

Verspreid over de gevel zijn er zones met schadefenomenen zoals barsten, breuken, opstuwingen en verlies van materiaal en glazuur van de tegels (fig. 12). Bovenaan is de gevel beter bewaard, waarschijnlijk door de bescherming die de kroonlijst bood tegen de regen.

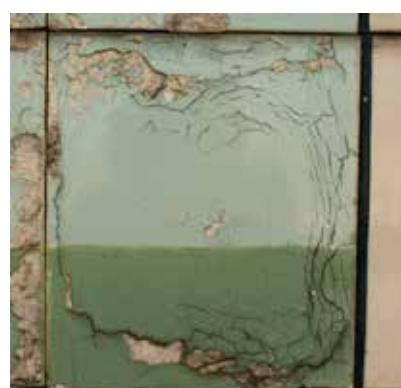
Plusieurs carreaux avaient une altération plus prononcée dans leur pourtour (fig. 13) ou présentaient des lacunes au niveau des bords. Les infiltrations d'eau dues à la disparition de certains joints ont probablement favorisé ces types de détériorations. Toutefois, de nombreuses altérations apparaissaient également sur toute la surface des carreaux : par exemple, au niveau des pieds de la petite fille, on pouvait observer le détachement de petites cupules de matière, typique d'une altération due au gel (fig. 14). Une microaltération de l'émail le long du faïençage était présente dans les couleurs bleues et beige (fig. 15).

Fig. 13 : Altération localisée dans le pourtour d'un carreau / Verwering aan de randen van een tegel. (Photo/foto © G. Bussienne)

Meerdere tegels vertoonden een sterkere verwering aan de zijden (fig. 13) of lacunes aan de randen. Waterinfiltraties door verdwenen voegen heeft dit fenomeen zeker bevorderd. Veel schade kwam echter ook voor op het hele oppervlak van de tegels zoals afschilferingen door vorstschade ter hoogte van de voeten van het kleine meisje (fig. 14). Er was ook een microaantasting van het glazuur langs de craquelures in de blauwe en beige kleuren (fig. 15).

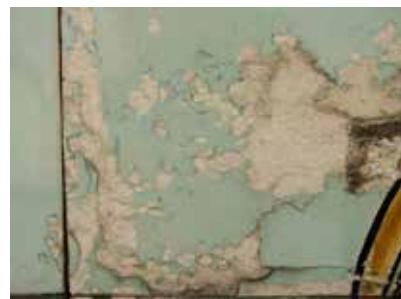
Fig. 14 : Détachement de cupules de matière dû au gel / Vorstschade in de vorm van afschilfering (Photo/foto © G. Bussienne)

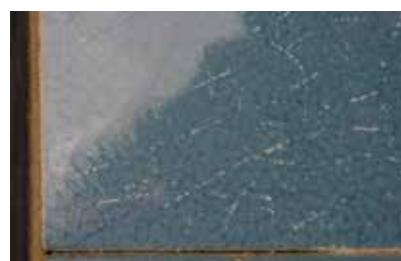
Fig. 15 : Microaltération le long du faïençage / Microverwering aan de craqueleren. (Photo/foto © G. Bussienne)

Une résine époxyde fluide (Hxtal NYL-1) a été utilisée pour consolider la matière des carreaux érodés et les fissures ainsi que pour le refixage des écailles (fig. 19). Les microaltérations le long du faïençage ont été consolidées à l'aide d'un produit à base de silicate d'éthyle couplé à un élastomère (KSE 500E de chez FTB-Remmers).

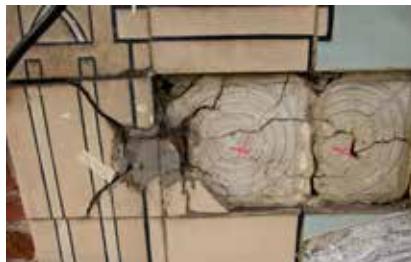
Plusieurs carreaux avaient été percés pour permettre la mise en place d'ancrages métalliques entraînant des cassures et des fissures (fig. 16). Les lacunes avaient été comblées avec du ciment. Dans la partie basse, de nombreux trous avaient été réalisés dans les

*Fig. 16 : Dégâts provoqués par la pose d'un ancrage métallique / Schade veroorzaakt door metalen verankering.  
(Photo/foto © G. Bussienne)*

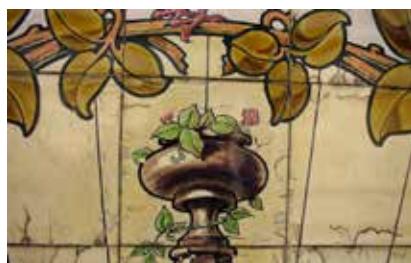
La façade présentait un encrassement généralisé : poussières, croûtes de pollution, déjections de pigeons et coulures de peinture blanche. Les salissures étaient incrustées dans la matière au niveau des fissures et des soulèvements ce qui rendait les altérations d'autant plus visibles (fig. 17).

*Fig. 17 : Encrassement incrusté dans les fissures / Vuilafzetting in de barsten. (Photo/foto © G. Bussienne)*

De hele gevel was vervuild: stof, korsten van pollutie, duivenuitwerpselen en druipsporen van witte verf. De verontreiniging was tevens ingedrongen in de barsten en de opstuwingen waardoor deze schadepatronen nog meer zichtbaar waren (fig. 17).

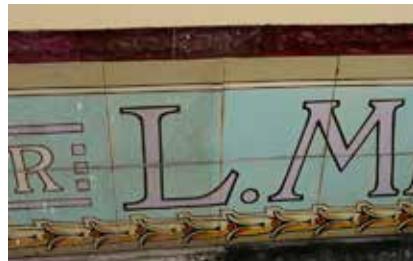
Fig. 18 : Nettoyage en cours / Tijdens reiniging.  
(Photo/foto © G. Bussienne)

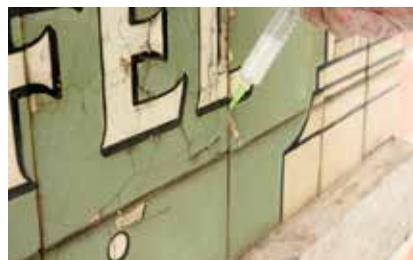
Fig. 19 : Refixage des écailles / Fixatie van de schilfers. (Photo/foto © G. Bussienne)

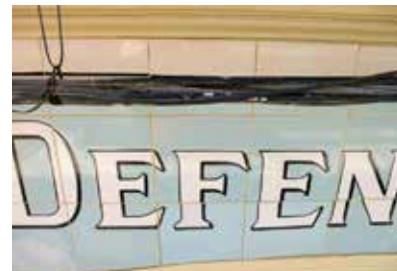
*Fig. 20 : Repose des reconstitutions et des carreaux déposés dans le mot « Defense » / Plaatsen van de reconstructies en ontbrekende tegels in het woord « Defense ». (Photo/foto © G. Bussienne)*

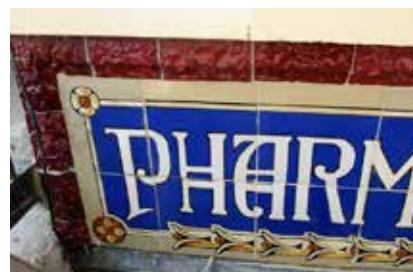
*Fig. 21 : Repose des reconstitutions et des carreaux déposés dans le mot « Pharmacie » / Plaatsen van de reconstructies en ontbrekende tegels in het woord « Pharmacie ». (Photo/foto © G. Bussienne)*

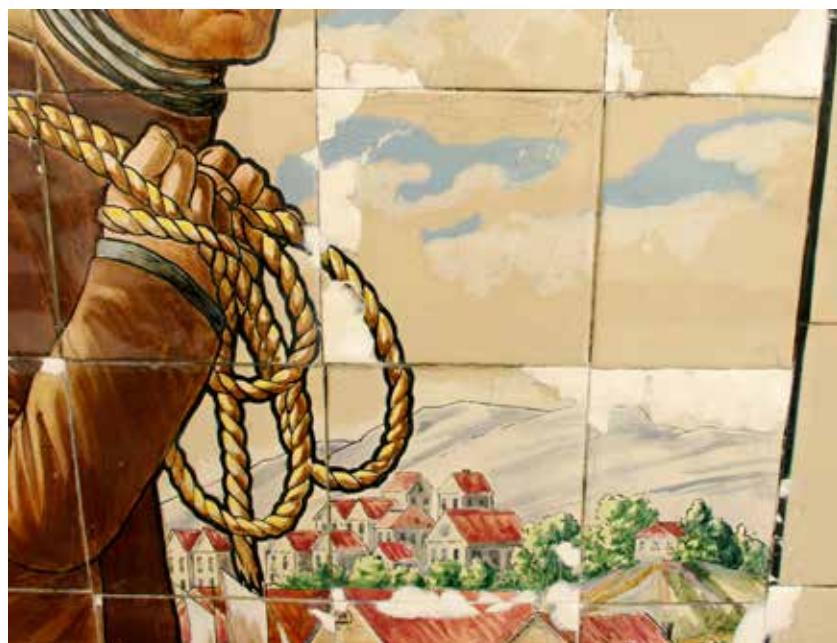
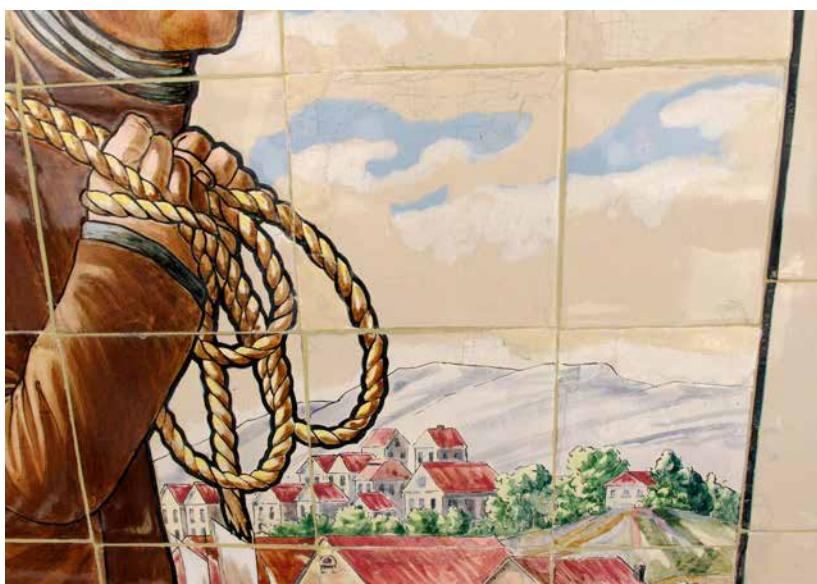
Fig. 22 : a, b, c: Détail avant traitement, après bouchage et après retouche / Detail vóór behandeling, na invulling en na retouche. (Photos/fotos © G. Bussienne)

De lacunes werden ingevuld met hetzelfde epoxyhars in emulsie met water en thixotroop gemaakt met bariumsulfaat en glasparels (Scotchlite K1) (fig. 22 b).

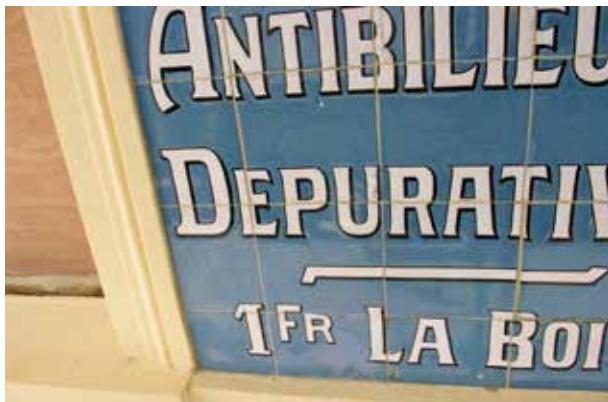
Fig. 23 : Fig 12 après retouche / Fig. 12 Na retouche (Photo/foto © G. Bussienne)

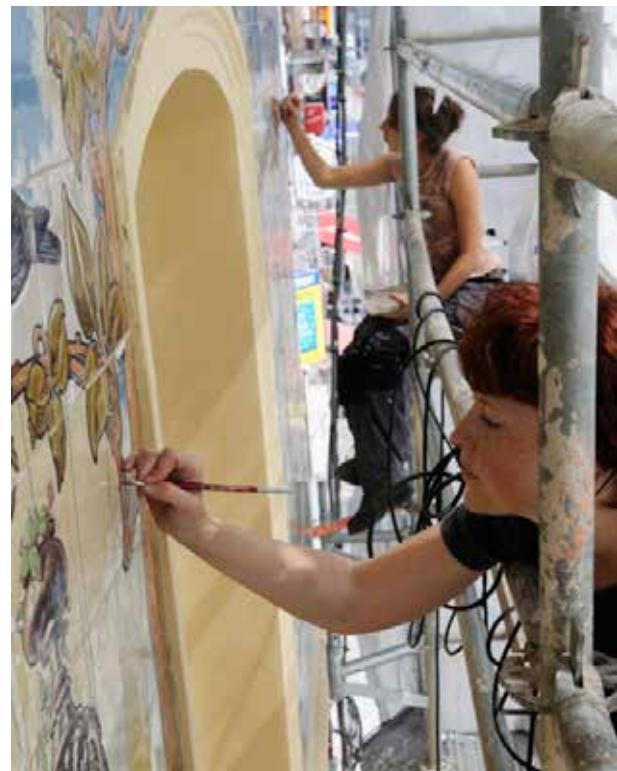
Fig. 24 : Vue du chantier de restauration / Tijdens de restauratiecampagne (Photo/foto G. Focant © SPW)
